外来生物カワヒバリガイの被害防止に向けて

霞ヶ浦用水管内のカワヒバリガイ生息調査と対策

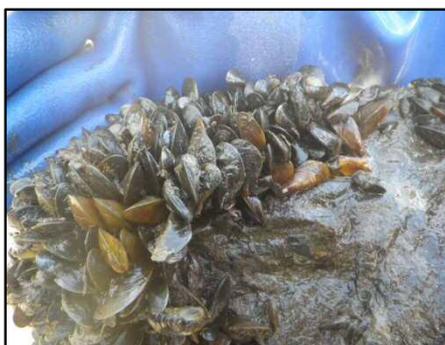
調整池の転石に付着したカワヒバリガイ。

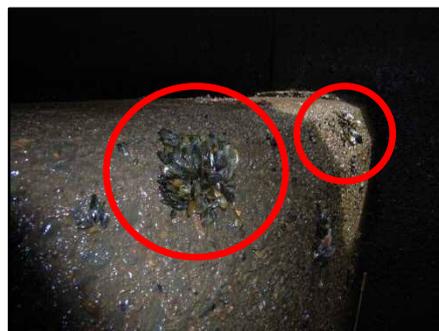
調整池のコンクリート壁に付着したカワヒバリガイ。

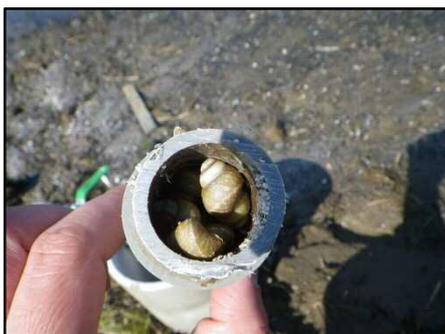
カワヒバリガイの死貝により蛇口閉塞。

- ①カワヒバリガイが水路などの壁面に固着したり、死貝が末端給水栓等に詰まることによる通水障害
- ②大量のカワヒバリガイが死んだことにより発生する腐敗臭による悪臭被害
- ③固着したカワヒバリガイを除去及び破棄するため、維持管理労力、費用の増加

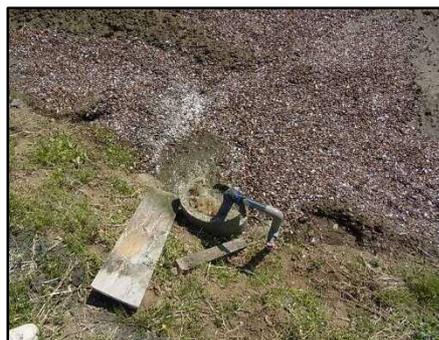
蛇口より大量のカワヒバリガイの死貝。

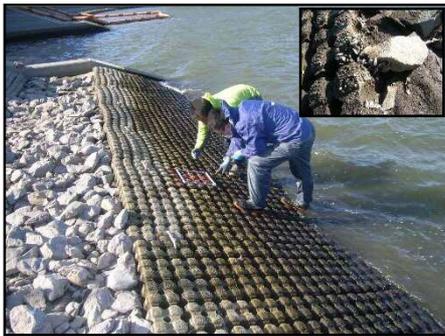
東山田調整池周辺調査状況
カワヒバリガイの付着状況(右上)

霞ヶ浦用水土地改良区では、研究機関と合同で調整池の水抜き調査やトラップ調査及び環境DNA調査を管内各地で継続的に行い、次年度以降の対策の情報として活用しています。

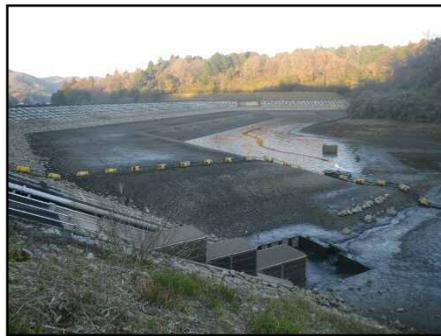
水抜き後（完全落水状態）の空閑池

霞ヶ浦用水土地改良区で管理している調整池や水槽の水を抜いて、カワヒバリガイを死滅させています。

カワヒバリガイの対策には、早期発見がとても大切です。カワヒバリガイを研究している研究機関(農研機構)では、非かんがい期(水利用が終わった時期)に調整池の水を抜いて調べてみることを推奨しています。水抜き調査で調整池に生息していることがわかれば、そのまま2週間程度乾燥させることで、カワヒバリガイを死滅させることができます。死滅し乾燥したカワヒバリガイはもろく粉々になり、除去しやすくなります。

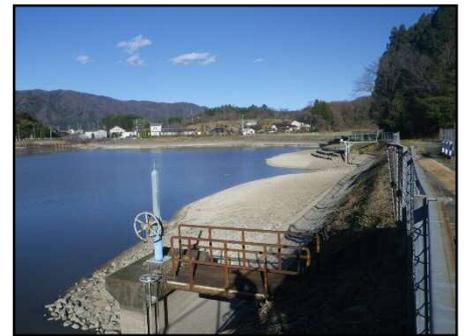
低水位管理状態の小ノ池調整池
